SP 01/12/84 NT 100/84

Medidas Alternativas para Redução de Velocidade

Flávio Gonçalves

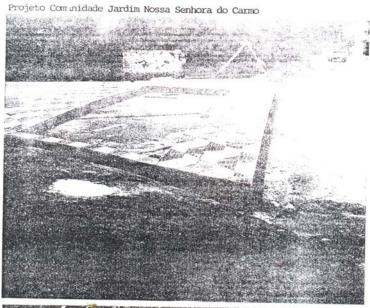
ELOQUEIOS PARCIAIS MEDIANTE EXTENSÃO DE CALÇADA

Bloqueios Parciais mediante Extensão da Calçada
