BOLETIM TÉCNICO

24

PROJETO PILOTO
Deficientes Físicos e
Visuais

COMPANHIA DE ENGENHARIA DE TRÁFEGO

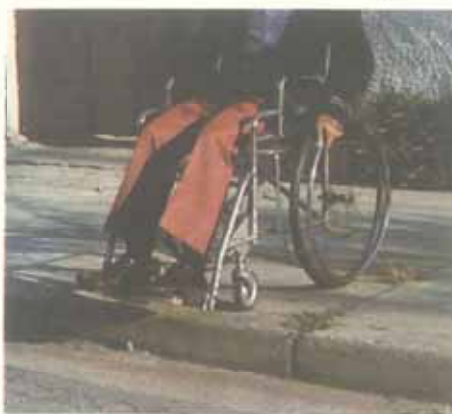
FIG. 1 — GUIA NORMAL DA CALÇADA

A altura da calçada é um dos maiores obstáculos a serem enfrentados por todos aqueles que tenham problemas de locomoção. O desnível existente, normalmente de 10 a 15 cm, torna impossível o trânsito de pessoas em cadeira de rodas e dificulta a circulação daqueles que se locomovem por meio de muletas ou têm algum tipo de disfunção física nos membros inferiores.

A solução reivindicada pelas entidades para esse problema foi o rebaixamento da guia nos locais de travessia, solução essa adotada amplamente nos países europeus e norte-americanos, que constitui uma das medidas de mais baixo custo, proporcionando, também, benefício imediato.

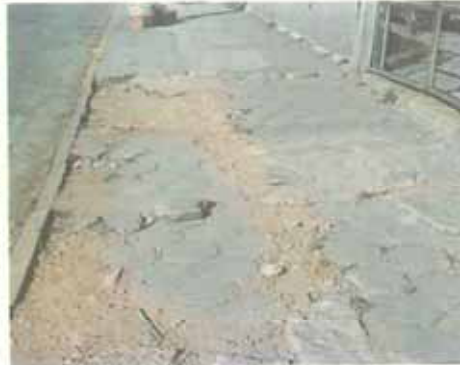
FIG. 2 — PISOS RACHADOS

As irregularidades constatadas com maior frequência foram, entre outras, pisos rachados ou em desnível, canaletas ou elevações para escoamento de águas pluviais, tampas de boca de lobo avariadas, degraus desnecessários, inclinações, etc.

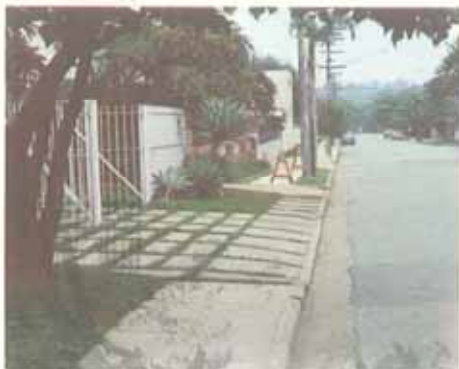
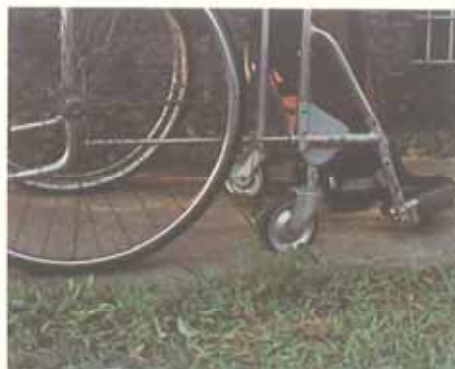
FIG. 6 e 7 — CALÇADAS COM LAJOTAS DE CONCRETO

Um tipo de piso muito utilizado, atualmente, em calçadas é aquele constituído de lajotas de concreto entremeadas de grama. Esse tipo de piso é prejudicial à circulação por meio de cadeiras de rodas e, portanto, seu uso deve ser evitado.

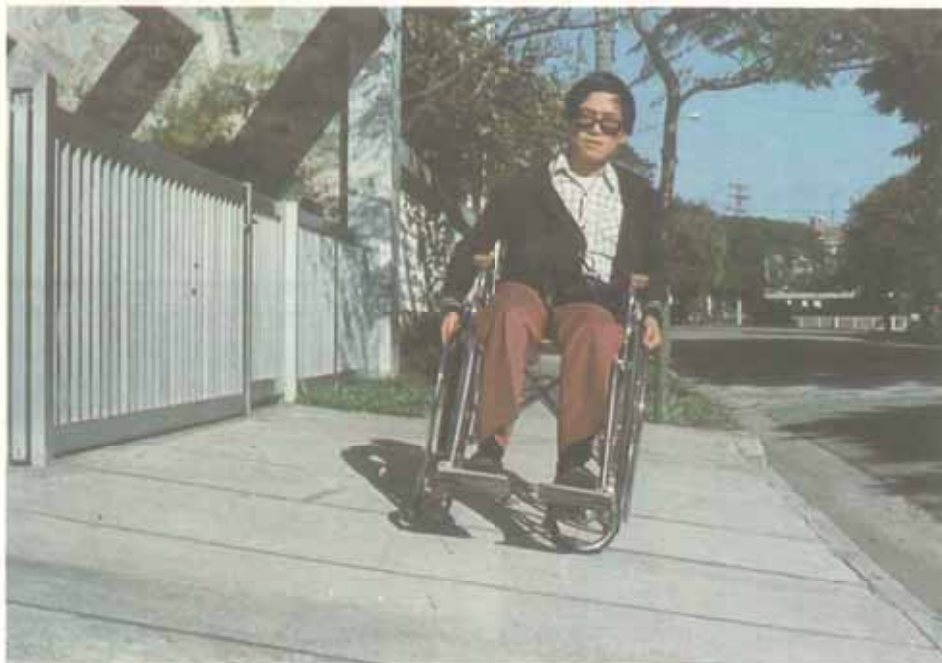
FIG. 8 — GUIA REBAIXADA — ENTRADA DE VEÍCULOS COM DECLIVIDADE ACENTUADA.

A inclinação longitudinal da calçada é dada pela topografia do terreno que, muitas vezes, impossibilita ao deficiente se locomover, através de cadeira de rodas, em muitas vias de nossa cidade.

Por outro lado, inclinações laterais, na maioria das vezes desnecessárias, também podem dificultar o trânsito de deficientes, pois prejudicam o controle da cadeira de rodas ou o equilíbrio daquele que se utiliza de muletas.

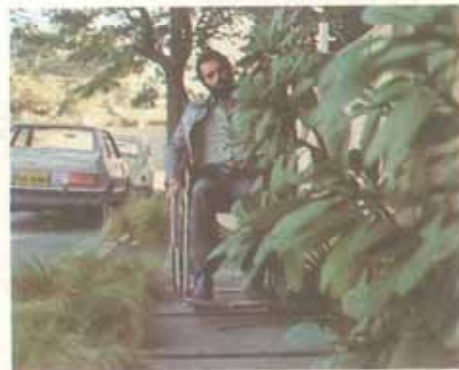
A vegetação existente ao longo da calçada, normalmente utilizada para embelezar as fachadas das residências, prejudica a circulação dos deficientes, ou mesmo dos pedestres sem problema de locomoção, quando mal conservada, ou mesmo em virtude da utilização de espécies agressivas que avançam sobre a largura livre mínima, necessária à circulação.

FIG. 10 — OBSTÁCULO NA CALÇADA — VEGETAÇÃO DIFICULTANDO A CIRCULAÇÃO

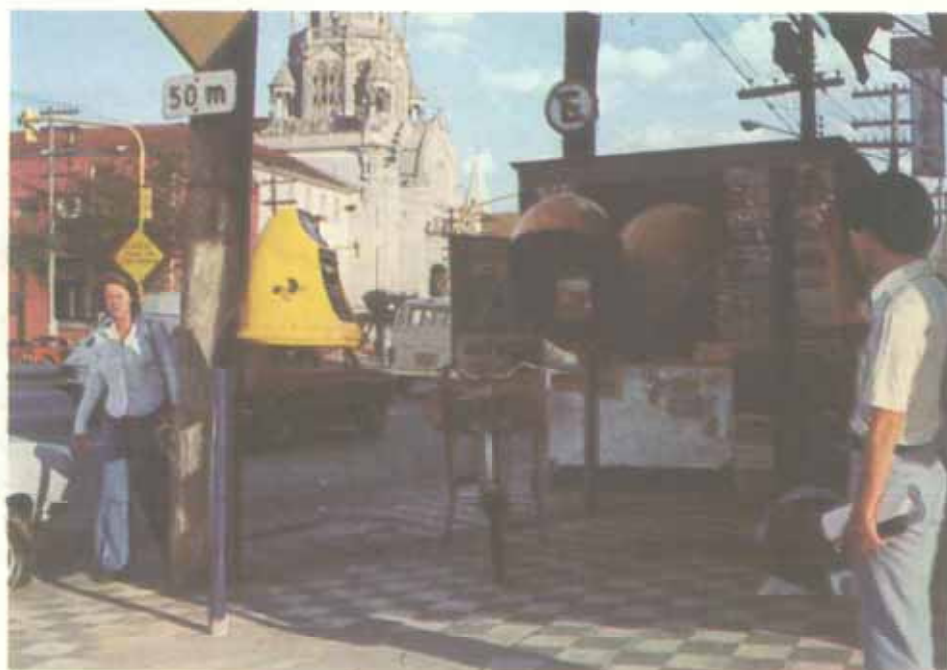
Sabe-se que essa inter-visibilidade está diretamente relacionada à segurança do pedestre no cruzamento. Para tanto, é necessário que esses equipamentos sejam relocados, quando for constatado o efeito prejudicial à visibilidade.

FIG. 11 — CONCENTRAÇÃO DE EQUIPAMENTOS PÚBLICOS E MOBILIÁRIO URBANO NAS ESQUINAS

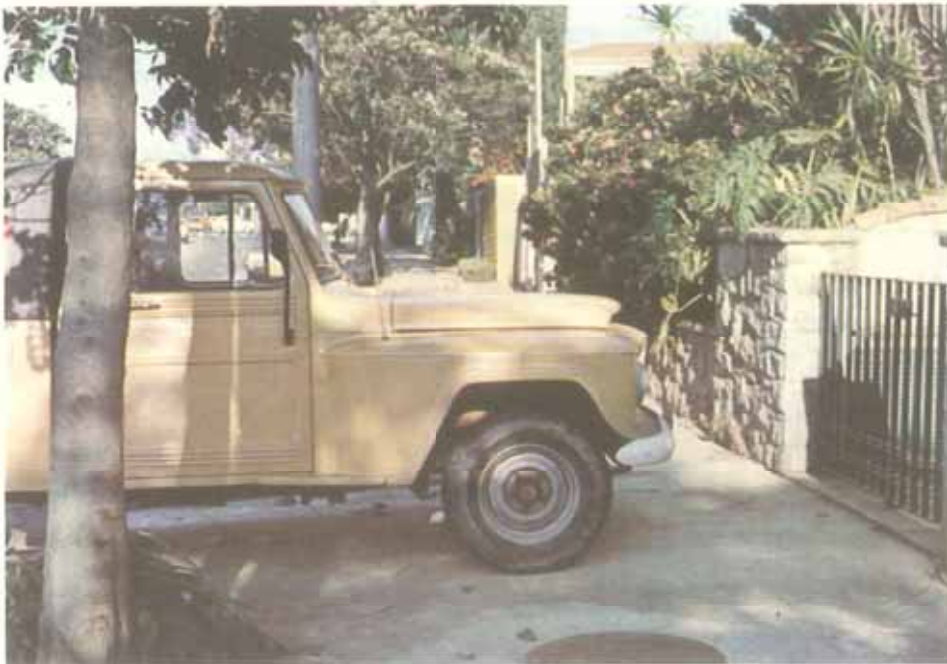
Esses obstáculos eventuais são prejudiciais tanto aos deficientes físicos, obrigados que são a se desviarem dos mesmos, ficando muitas vezes impossibilitados de prosseguirem em seus trajetos, como ao deficiente visual, que se sente desorientado ao encontrar tais barreiras.

FIG. 12 — VEÍCULO DIFICULTANDO A CIRCULAÇÃO

Nesse caso, como solução, recomenda-se um trabalho de conscientização da população, através do setor de Comunicação Social da Companhia de Engenharia de Tráfego e uma rigorosa fiscalização por parte dos órgãos competentes.

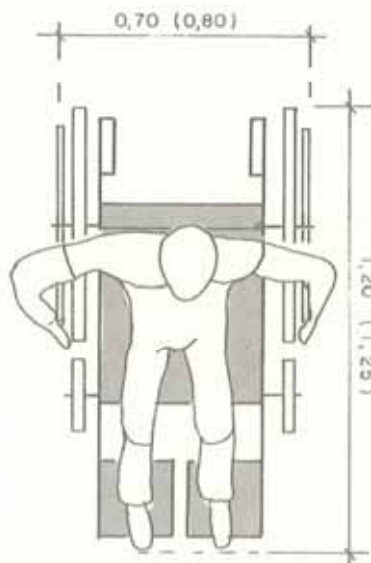
As dimensões das cadeiras de rodas apresentam pequenas variações, conforme sua procedência e fabricação. Para efeito de projeto deverão ser adotadas as dimensões médias que constam nas figs. 16 e 17. Para a sua locomoção, os deficientes físicos que utilizam cadeira de rodas necessitam de espaços mínimos de manobra. Em função das dimensões da cadeira de rodas adotadas, estes espaços são os que constam nas figs. 18 e 19.

FIG. 16 — CADEIRA DE RODAS — PLANTA

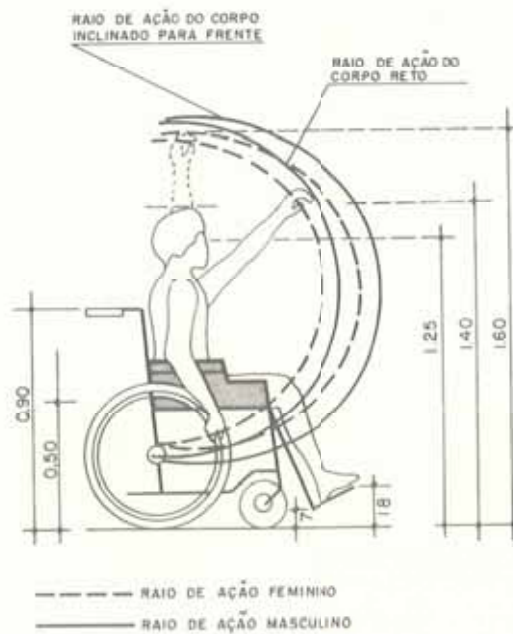
FIG. 19-A — RAIOS DE AÇÃO

Obs.: Medidas em m.
Fonte: Les Cahiers de la Vie Quotidienne.

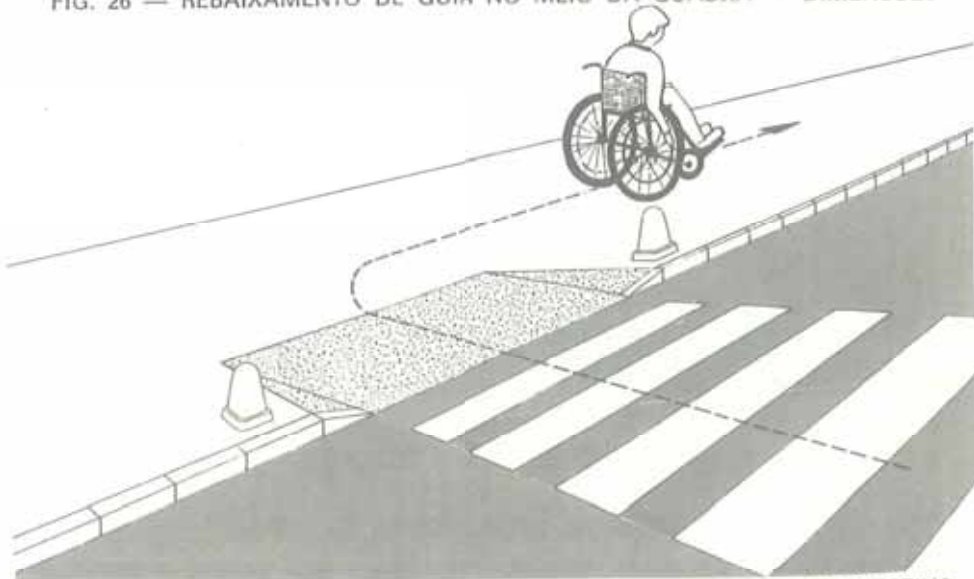
FIG. 27 — REBAIXAMENTO DE GUIA NO MEIO DA QUADRA — PERSPECTIVA

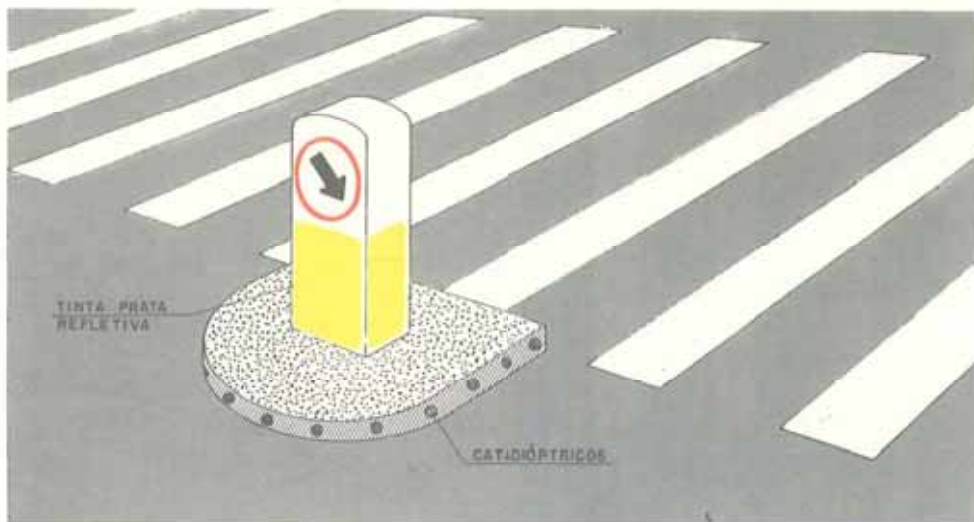
Nas esquinas dos cruzamentos, quando a guia rebaixada for total, deverão ser colocados obstáculos físicos a fim de possibilitar orientação ao cego e proporcionar maior segurança aos pedestres em geral, impossibilitando a invasão do passeio por parte dos veículos que tentem realizar a conversão.

FIG. 45 — REFÚGIO EM MEIO DE VIAS COM SINALIZAÇÃO VERTICAL DE REGULAMENTAÇÃO

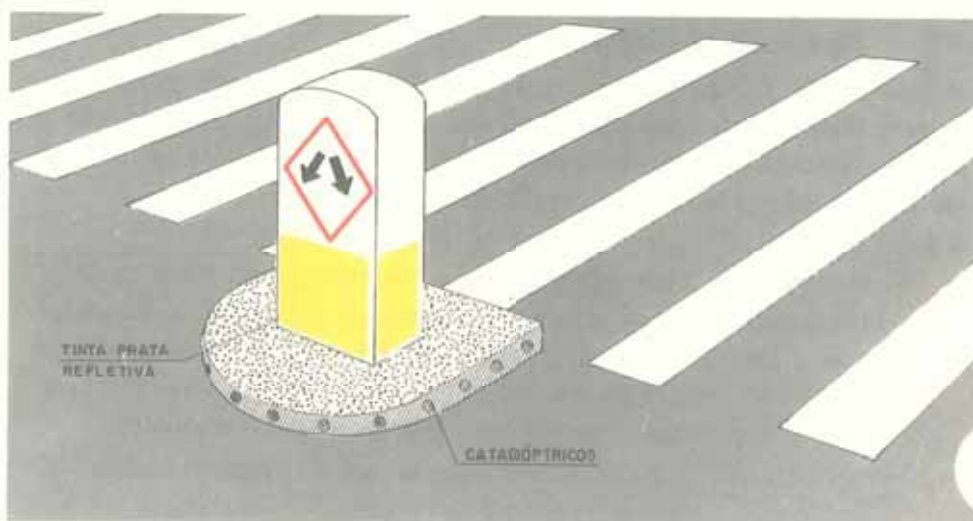
FIG. 46 — REFÚGIO EM MEIO DE VIAS COM SINALIZAÇÃO VERTICAL DE ADVERTÊNCIA

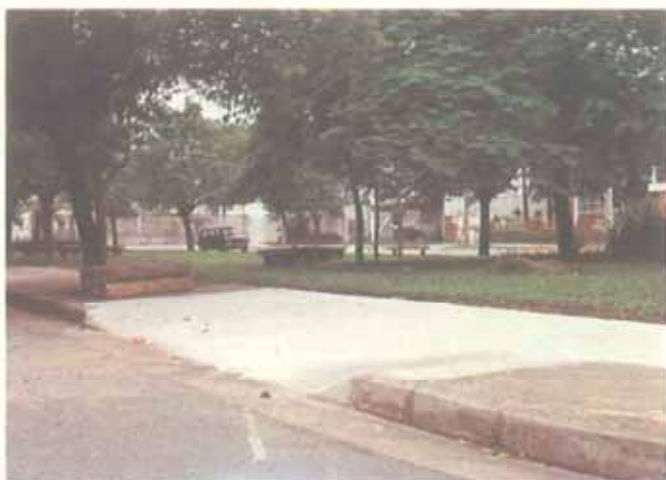
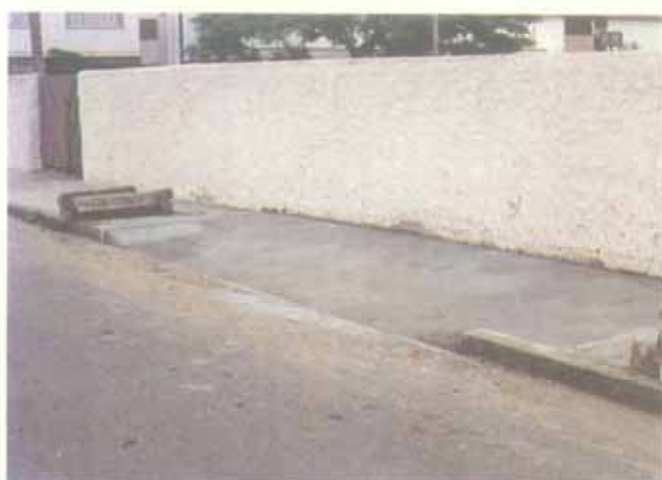
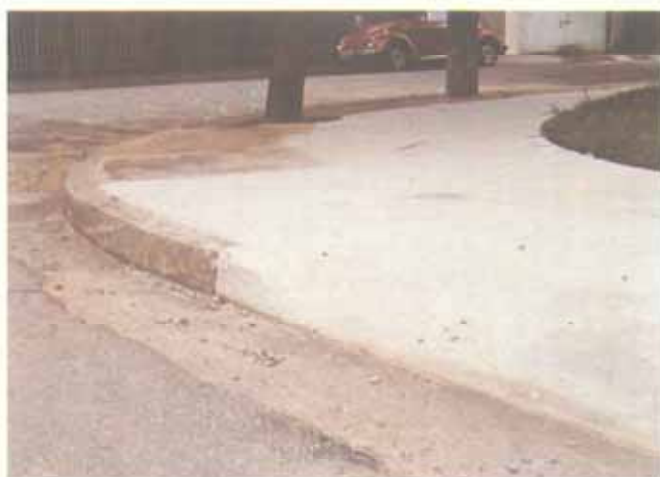
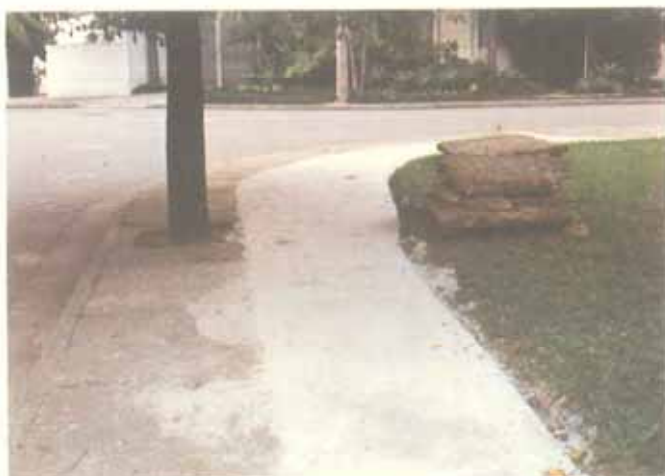
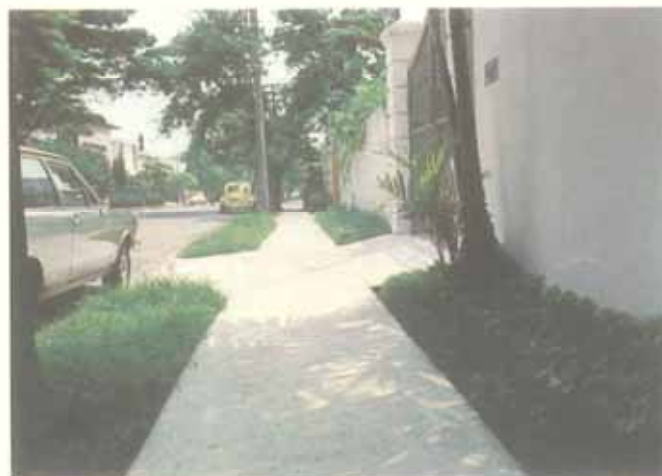
APÊNDICE
FOTOS DO PROJETO IMPLANTADO — ROTA 1.

A seguir estão apresentados alguns detalhes da implantação já efetuada, referente ao projeto-piloto da Rota 1 e do treinamento de sua utilização, já em desenvolvimento pela entidade vinculada àque-la rota.
